# Wiosna, lato z 'BATO'

## malowania czas

*Farby z Pionek*

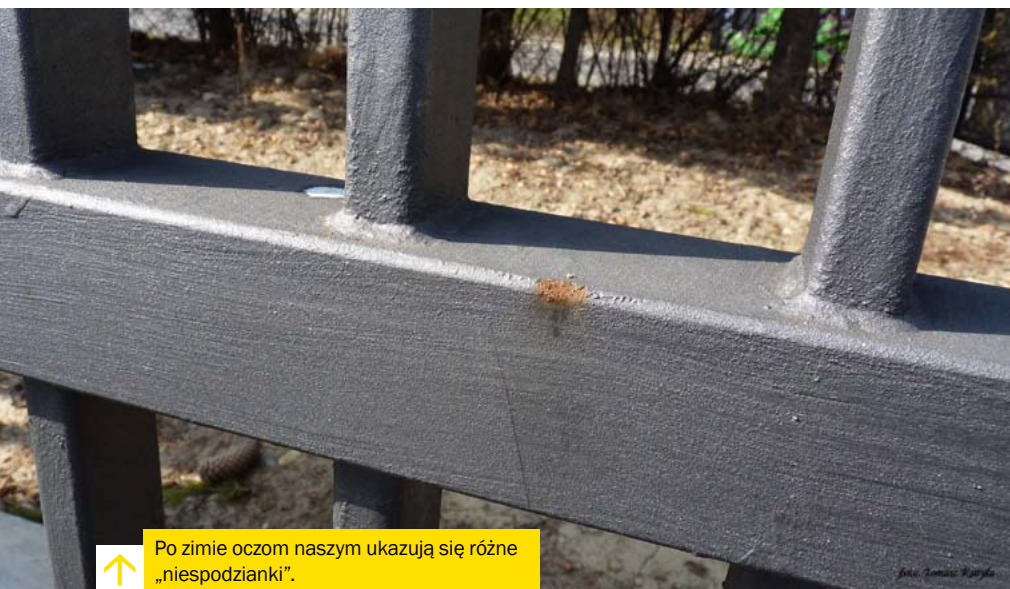
Po zimie oczom naszym ukazują się różne „niespodzianki”.

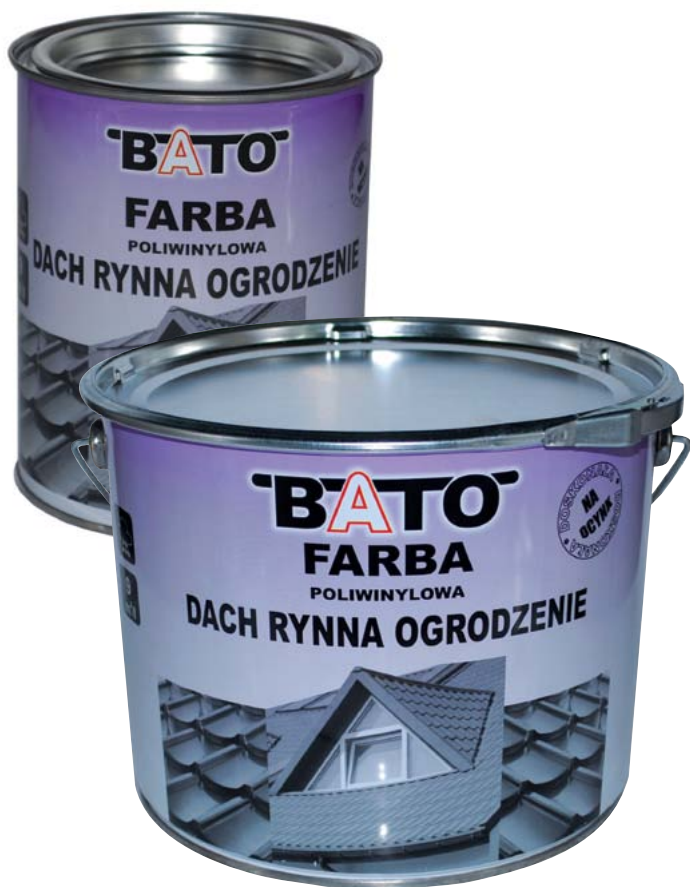
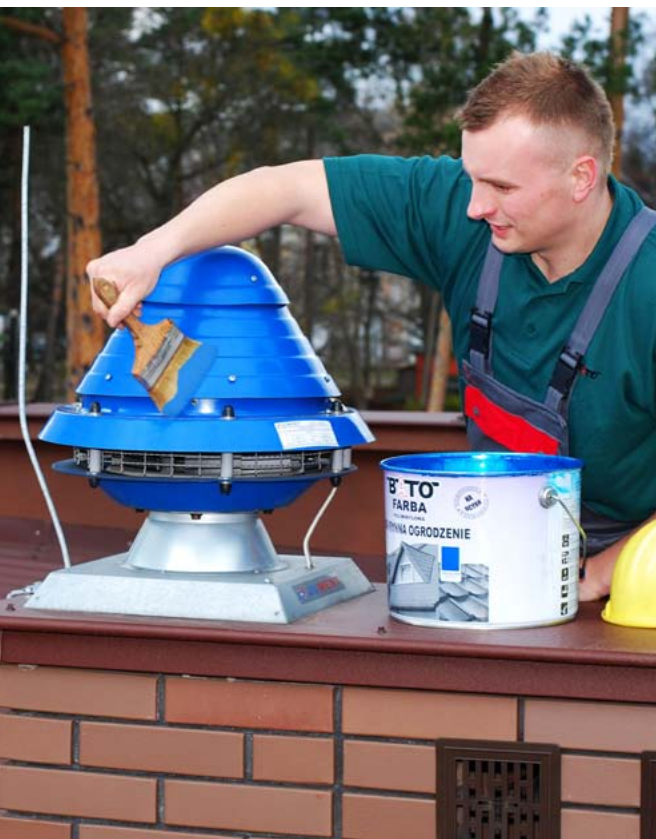
Farba poliwinylowa znakomicie nadaje się także do malowania osłon wentylatorów dachowych.
